大余县日荣钨业有限责任公司
青石尾矿库
安全现状评价报告

江西赣安安全生产科学技术咨询服务中心

2022年9月

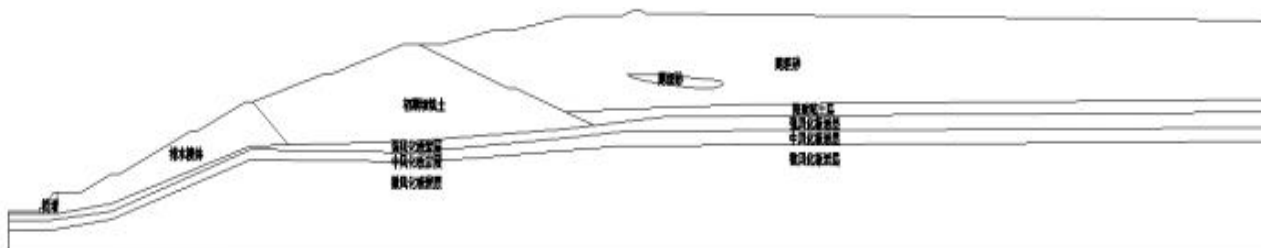
图 5-1 现状尾矿坝稳定计算剖面概化图

坝体稳定计算剖面选取垂直于尾矿坝坝轴线处坝高最大位置，相对最不利于坝体稳定的一个典型剖面进行概化处理。现状坝顶高程+347.5m，滩顶高程+345.0m，安全超高 1.0m，最高洪水位+344.0m，调洪水深 2.0m，正常运行水位+343.5m。

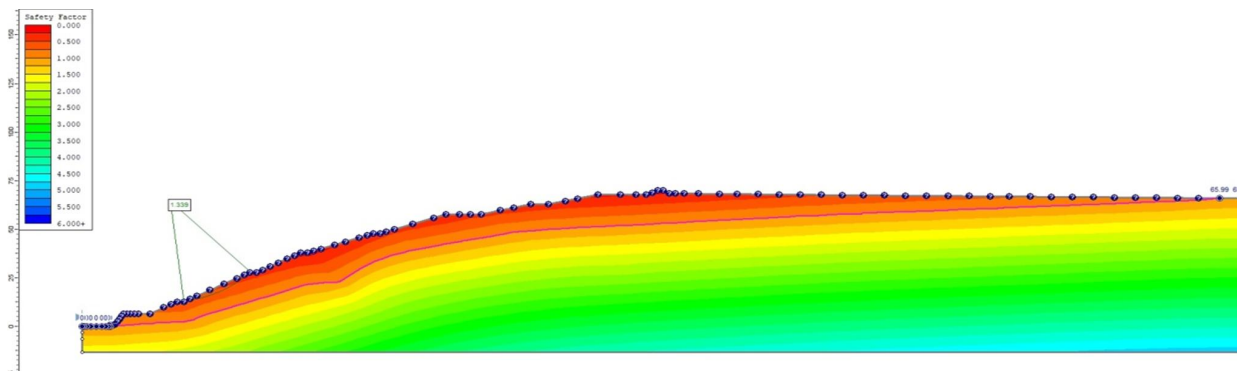
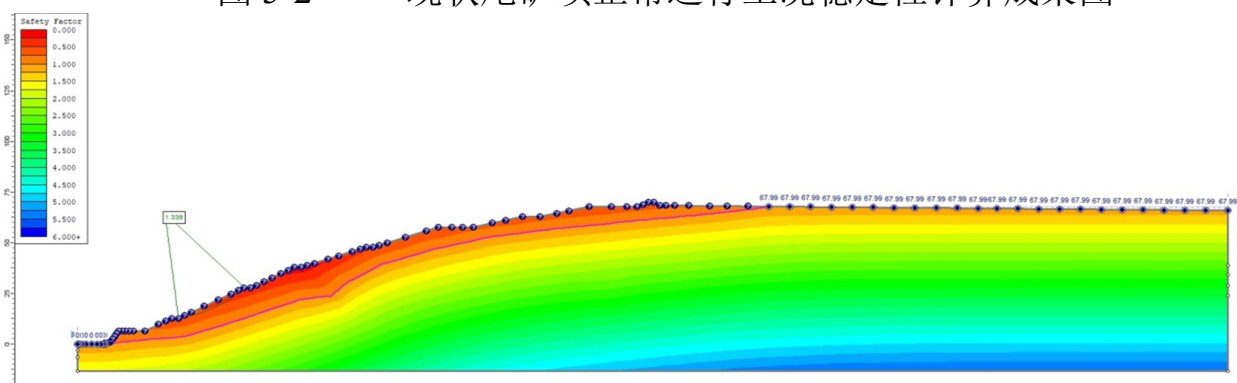
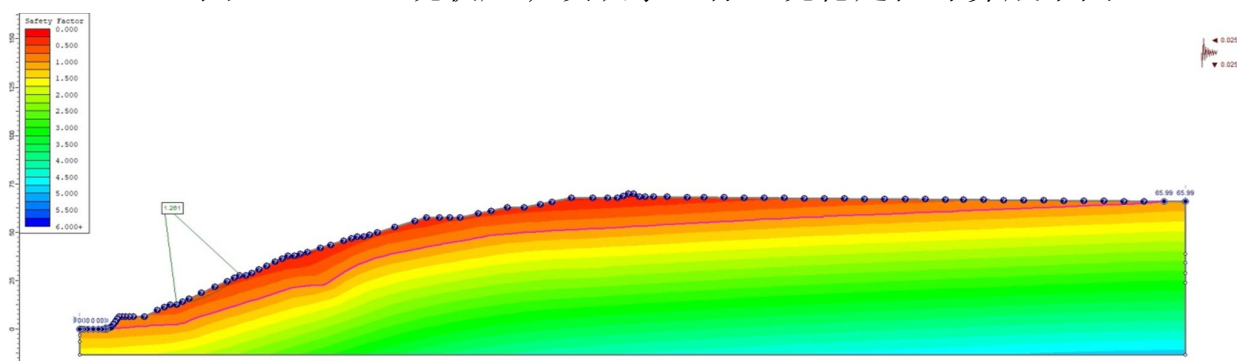
计算方法	简化毕肖普法	
	安全系数	规范值
正常运行	1.339	1.25

洪水运行	1.339	1.15
特殊运行	1.261	1.10

从上述计算结果可知，现状尾矿坝正常稳定和洪水稳定安全系数相同，因危险面滑弧均位于下游排水棱体碾压块石处，未经过坝体浸润线。

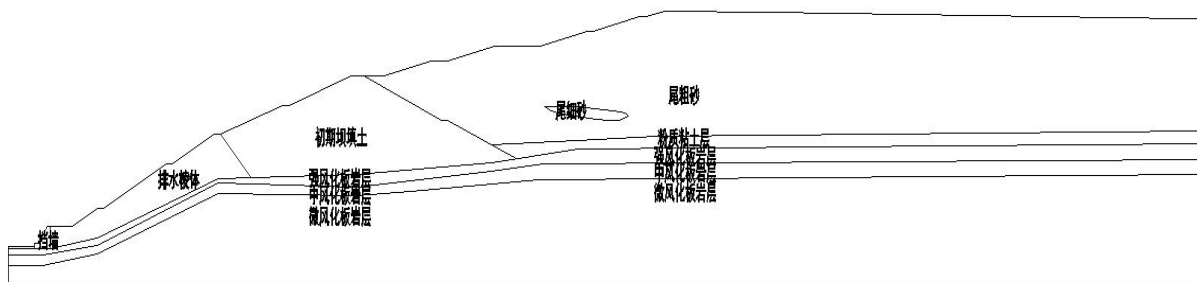
图 5-5 最终尾矿坝稳定计算剖面概化图

坝体稳定计算剖面选取垂直于尾矿坝坝轴线处坝高最大位置，相对最不利于坝体稳定的一个典型剖面进行概化处理。堆积坝下游平均坡比1:5.0，每升高5.0m设置一级马道，即在+335.0m、+340.0m、+345.0m、+350.0m设置马道，马道宽3.0m，最终一级子坝高2.0m，最终坝顶高程为+352.0m。尾矿库安全超高0.5m，最小干滩距离50m，干滩平均坡比为1%，最高洪水位+351.5m，调洪水深2.0m，正常运行水位+349.5m。

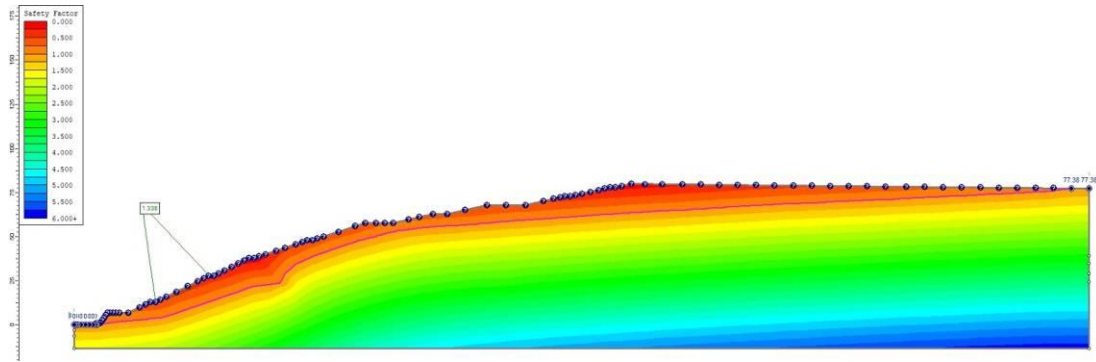
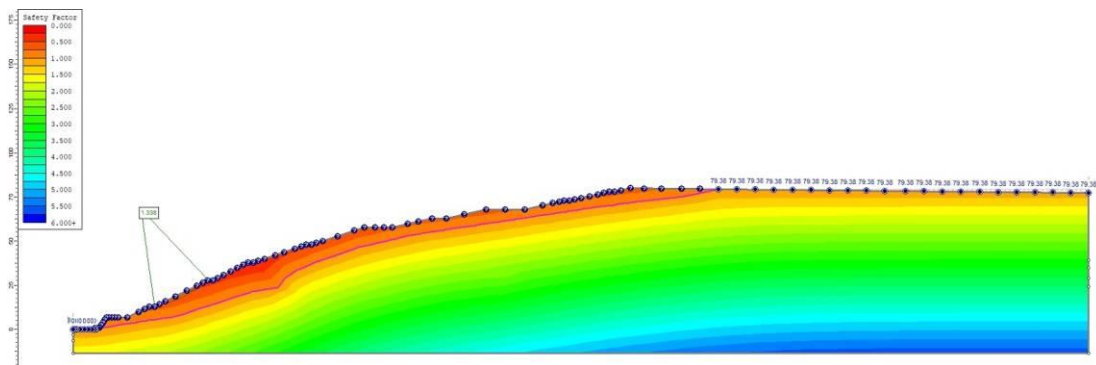
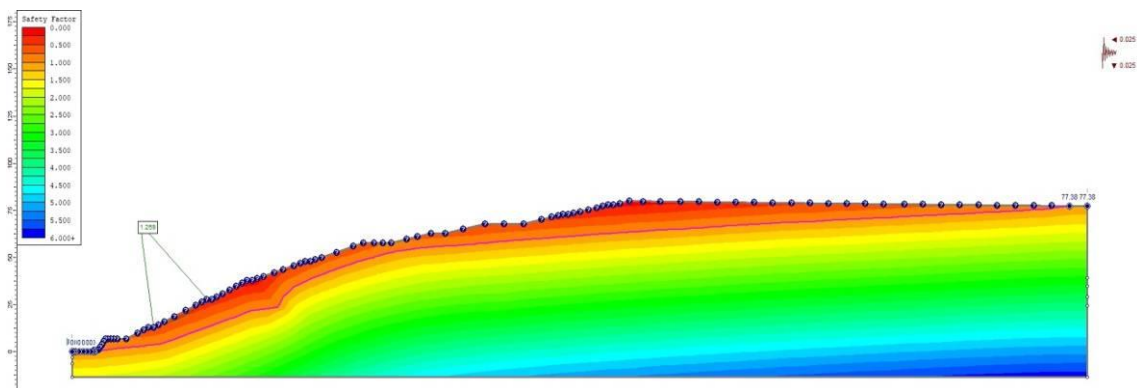
计算方法：简化毕肖普法		
运行工况	安全系数	规范值
正常运行	1.338	1.25
洪水运行	1.338	1.15
特殊运行	1.259	1.10

终期尾矿坝正常稳定和洪水稳定安全系数相同，因危险面滑弧均位于下游排水棱体碾压块石处，未经过坝体浸润线。
